建物内雨水排水管  
区画貫通部性能試験報告書

井上商事株式会社

## 1. 試験目的

アルミ製建物内雨水排水管について、区画貫通部に用いる耐火キットの遮炎性能を確認することを目的とする。

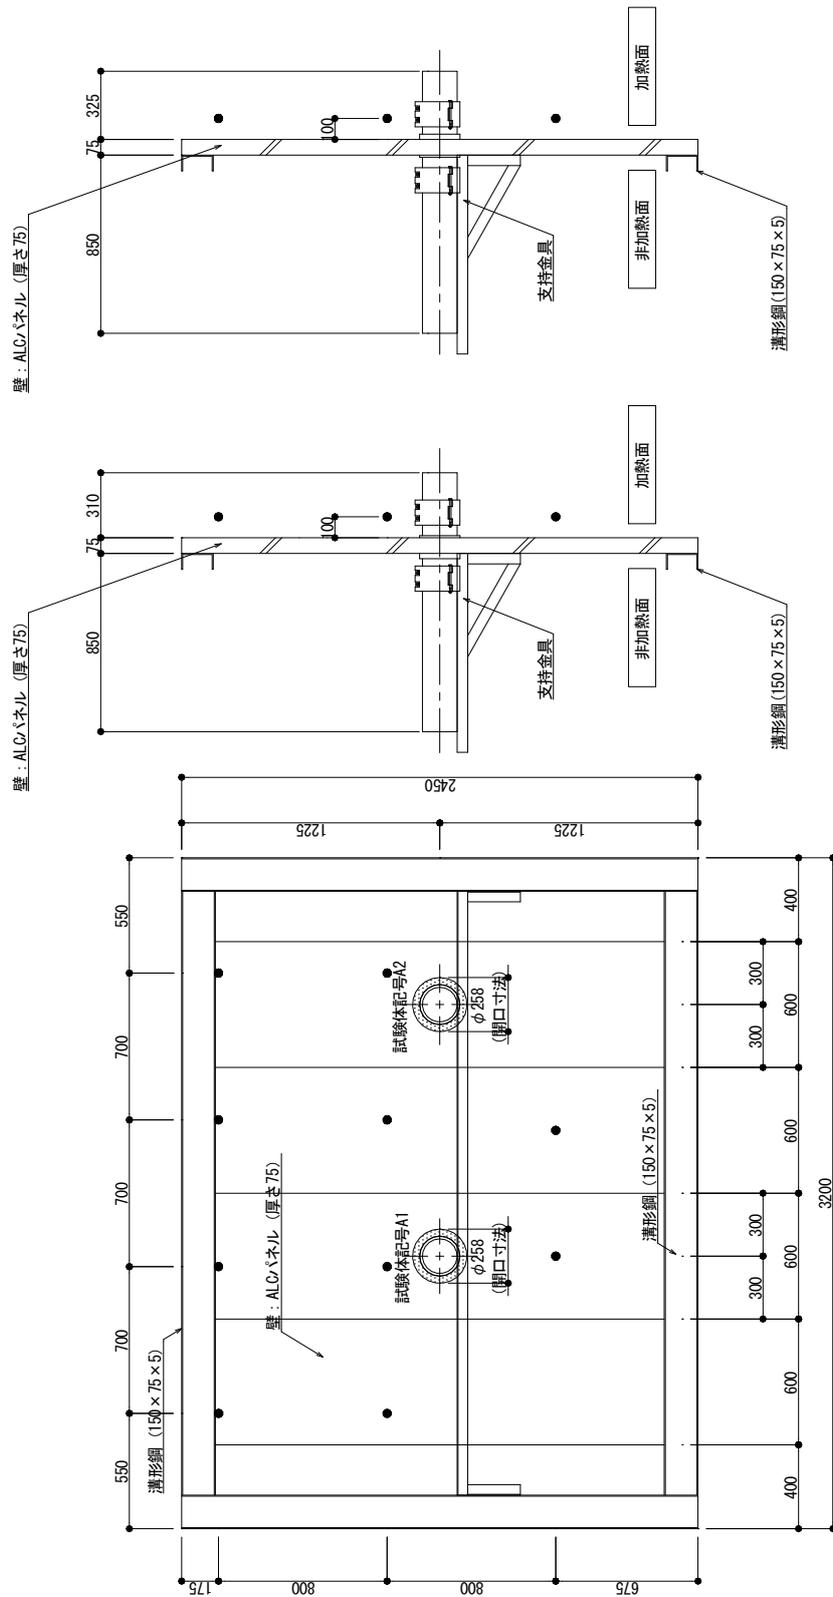
図-2.1 壁試験体図(試験体記号 A1 及び A2 配置図、加熱温度測定位置)

試験体記号A2断面図

試験体記号A1断面図

非加熱側立面図

凡例  
●印：加熱温度測定位置(10点)

試験項目を表-2.1に、試験概要を図-2.1～図2.5に示す。

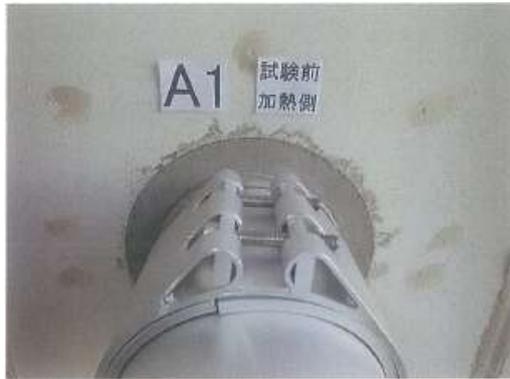
写真-3.1

試験前の加熱側の状況

(壁 A1)

(試験体番号 001)

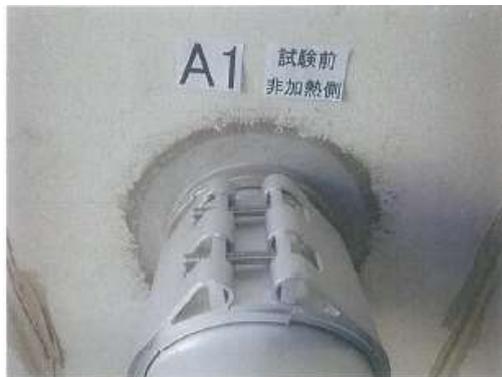
写真-3.2

試験前の非加熱側の状況

(壁 A1)

(試験体番号 001)

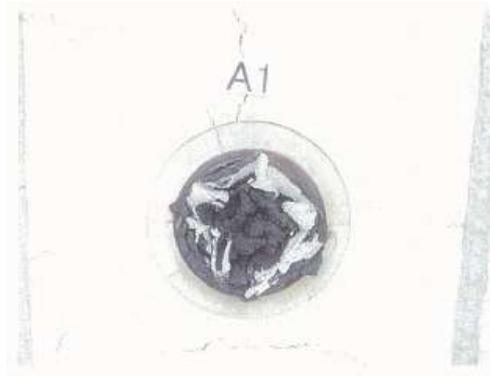
写真-3.3

試験後の加熱側の状況

(壁 A1)

(試験体番号 001)

- 1) 非加熱側へ 10 秒を超えて継続する火炎の噴出がなかった。
- 2) 非加熱面で 10 秒を超えて継続する発炎がなかった。
- 3) 火炎が通る亀裂等の損傷及び隙間がなかった。

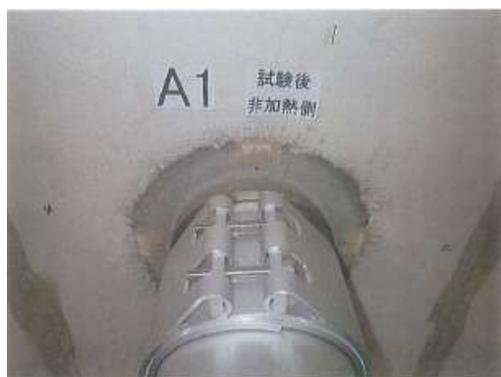
写真-3.4

試験後の非加熱側の状況

(壁 A1)

(試験体番号 001)

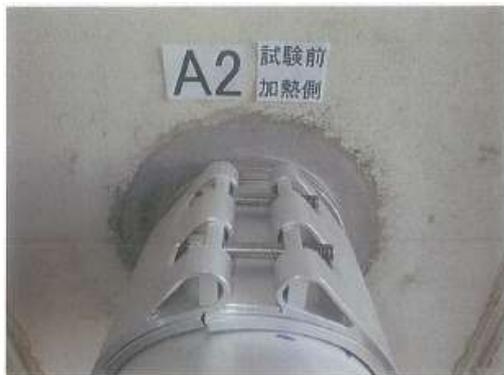
写真-3.5

試験前の加熱側の状況

(壁 A2)

(試験体番号 002)

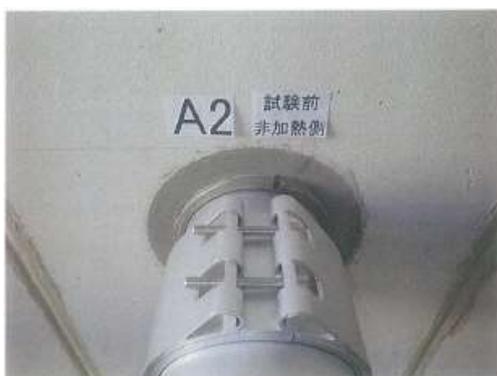
写真-3.6

試験前の非加熱側の状況

(壁 A2)

(試験体番号 002)

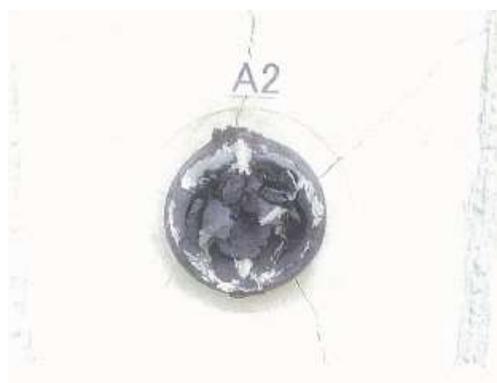
写真-3.7

試験後の加熱側の状況

(壁 A2)

(試験体番号 002)

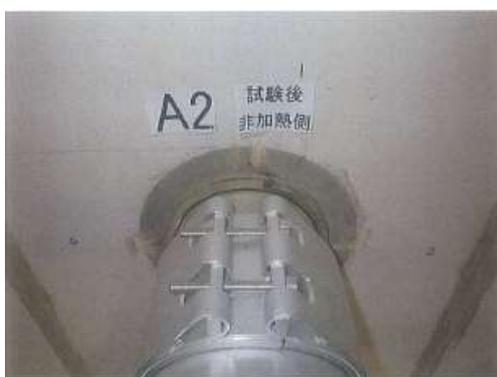
写真-3.8

試験後の非加熱側の状況

(壁 A2)

(試験体番号 002)

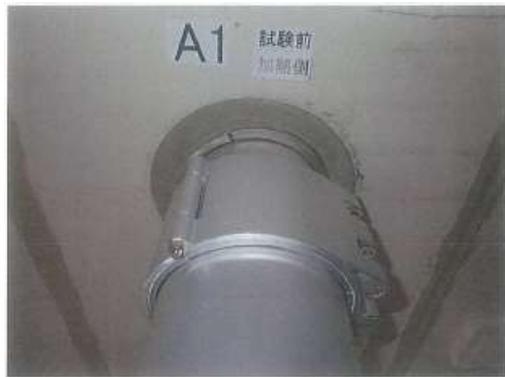
写真-3.9  
床  
試験前の加熱側の状況  
(床 A1)  
(試験体番号 003)

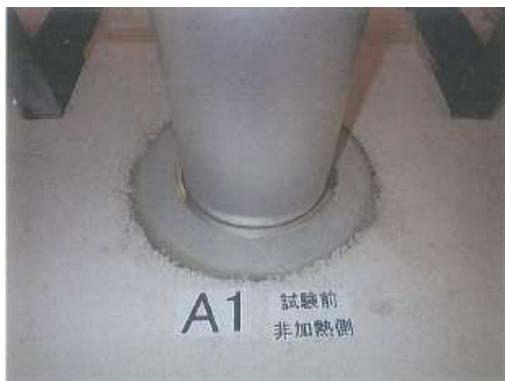
写真-3.10  
床  
試験前の非加熱側の状況  
(床 A1)  
(試験体番号 003)

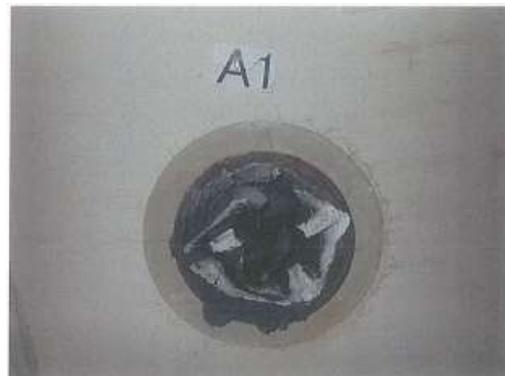
写真-3.11  
床  
試験後の加熱側の状況  
(床 A1)  
(試験体番号 003)

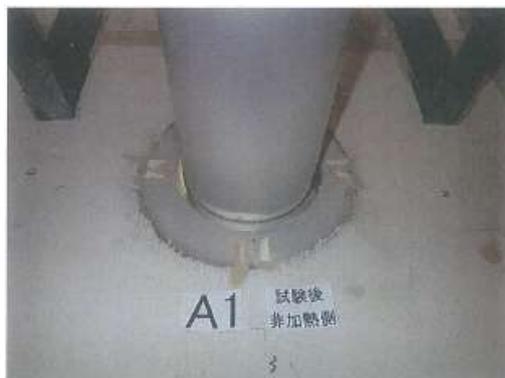
写真-3.12  
床  
試験後の非加熱側の状況  
(床 A1)  
(試験体番号 003)

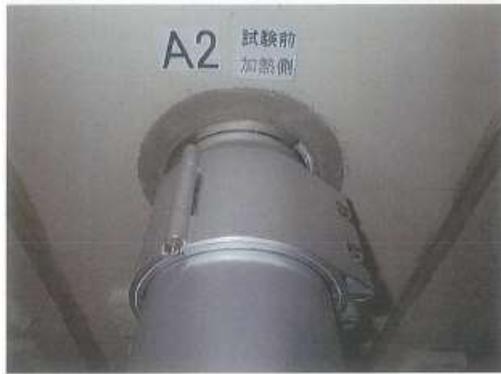
写真-3.13  
床  
試験前の加熱側の状況  
(床 A2)  
(試験体番号 004)

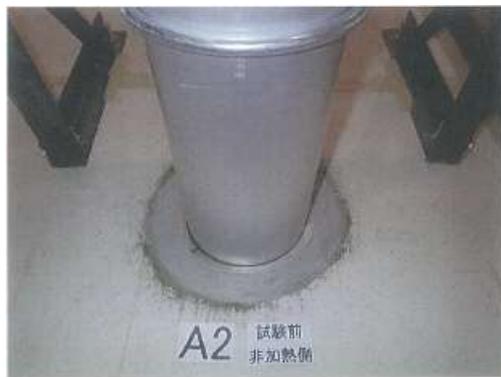
写真-3.14  
床  
試験前の非加熱側の状況  
(床 A2)  
(試験体番号 004)

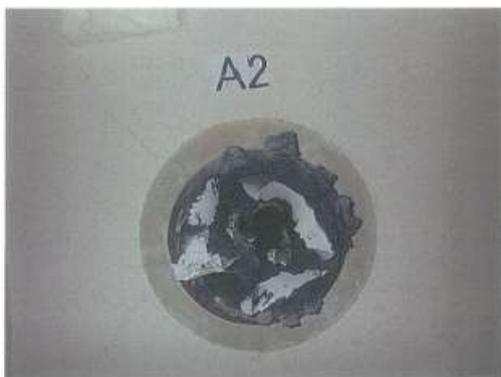
写真-3.15  
床  
試験後の加熱側の状況  
(床 A2)  
(試験体番号 004)

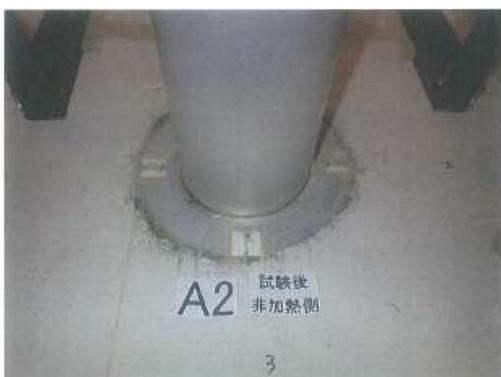
写真-3.16  
床  
試験後の非加熱側の状況  
(床 A2)  
(試験体番号 004)

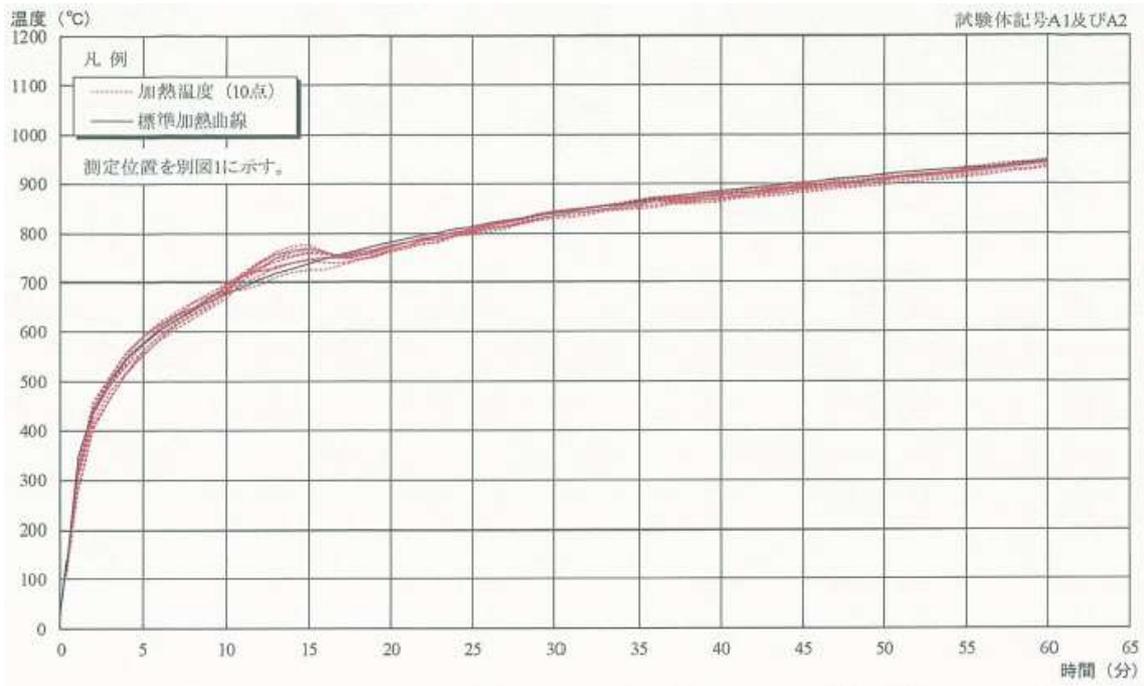
図-3.1 壁 加熱温度測定結果

また、試験実施状況を写真-3.1～写真 3.16 に、加熱温度測定結果を図-3.1～図 3.2 に示す。

試験名		防火区画等を通る管等の遮炎性能試験(壁)		防火区画等を通る管等の遮炎性能試験(床)	
国土交通大臣認定番号		PS060FL-1096		PS060FL-1095	
試験体		A1	A2	A1	A2
試験体番号		001	002	003	004
試験年月日		2019年9月30日		2019年8月29日	
試験場所		(一財)建材試験センター 中央試験所			
ALCパネル厚さ(mm)		75		100	
試験体大きさ		開口φ258			
温度(°C)	初期(試験体裏面平均)	30	30	35	35
	裏面最高	192(60分)	179(60分)	124(60分)	114(60分)
非加熱側へ10秒を超えて継続する火炎の噴出の有無		なし	なし	なし	なし
非加熱面で10秒を超えて継続する発炎の有無		なし	なし	なし	なし
火炎が通る亀裂等の損傷の有無		なし	なし	なし	なし
判定項目を満たすことが確認された時間		60分	60分	60分	60分

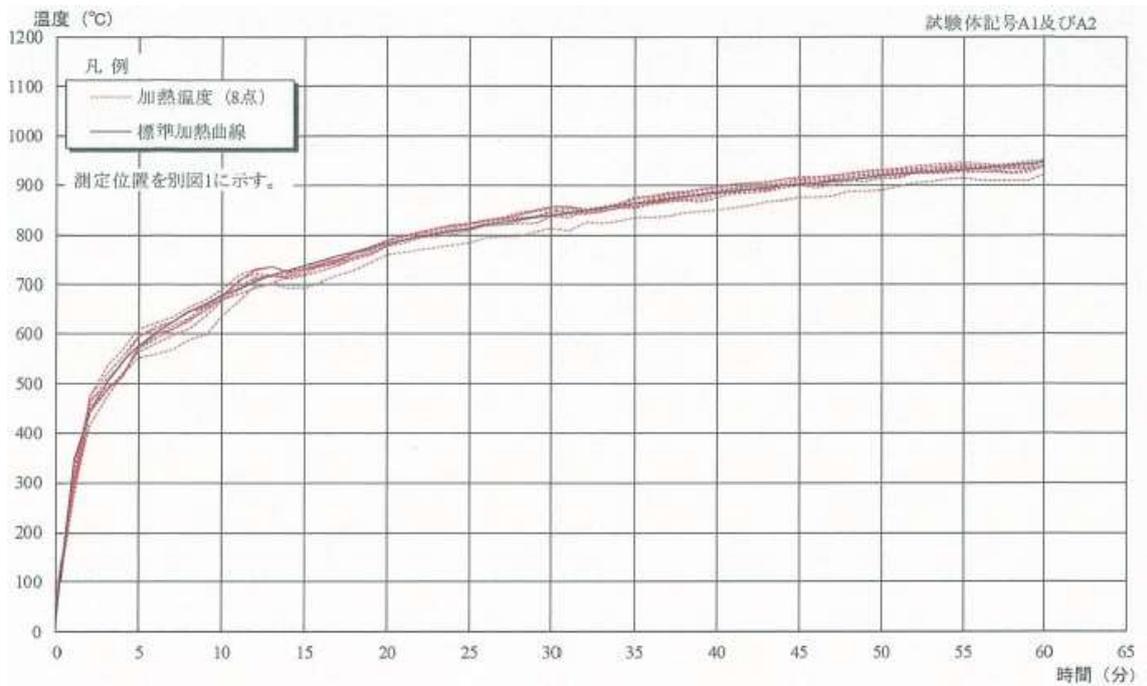
図-3.2 床 加熱温度測定結果
