※設計ポイント

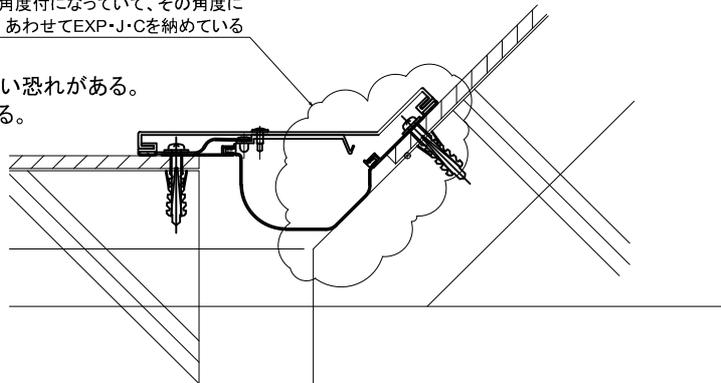
※問題点
動きに対して、正常な可動ができない恐れがある。
カバーが板曲げの特殊加工品となる。

片側の躯体が角度付になっていて、その角度にあわせてEXP・J・Cを納めている

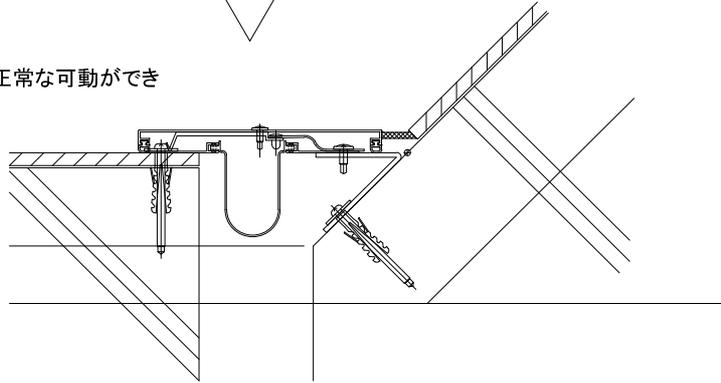
※解決策
下地を設けることで、動きに対して正常な可動ができ標準品で納めることができる。
